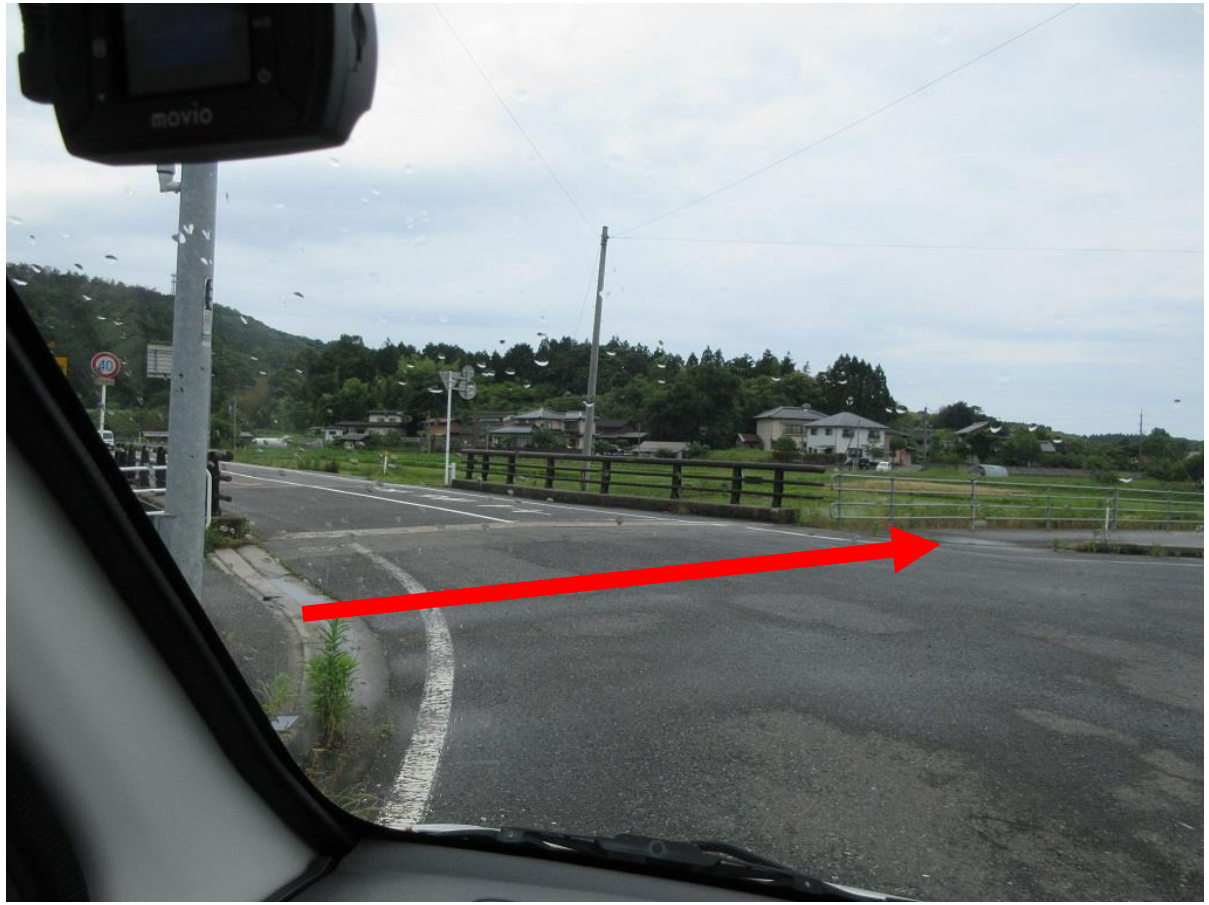
Ｒ５北小１　北条南線から北栄南ICへの交差点

交通量が多いが、横断歩道がなく危険

・横断歩道の設置

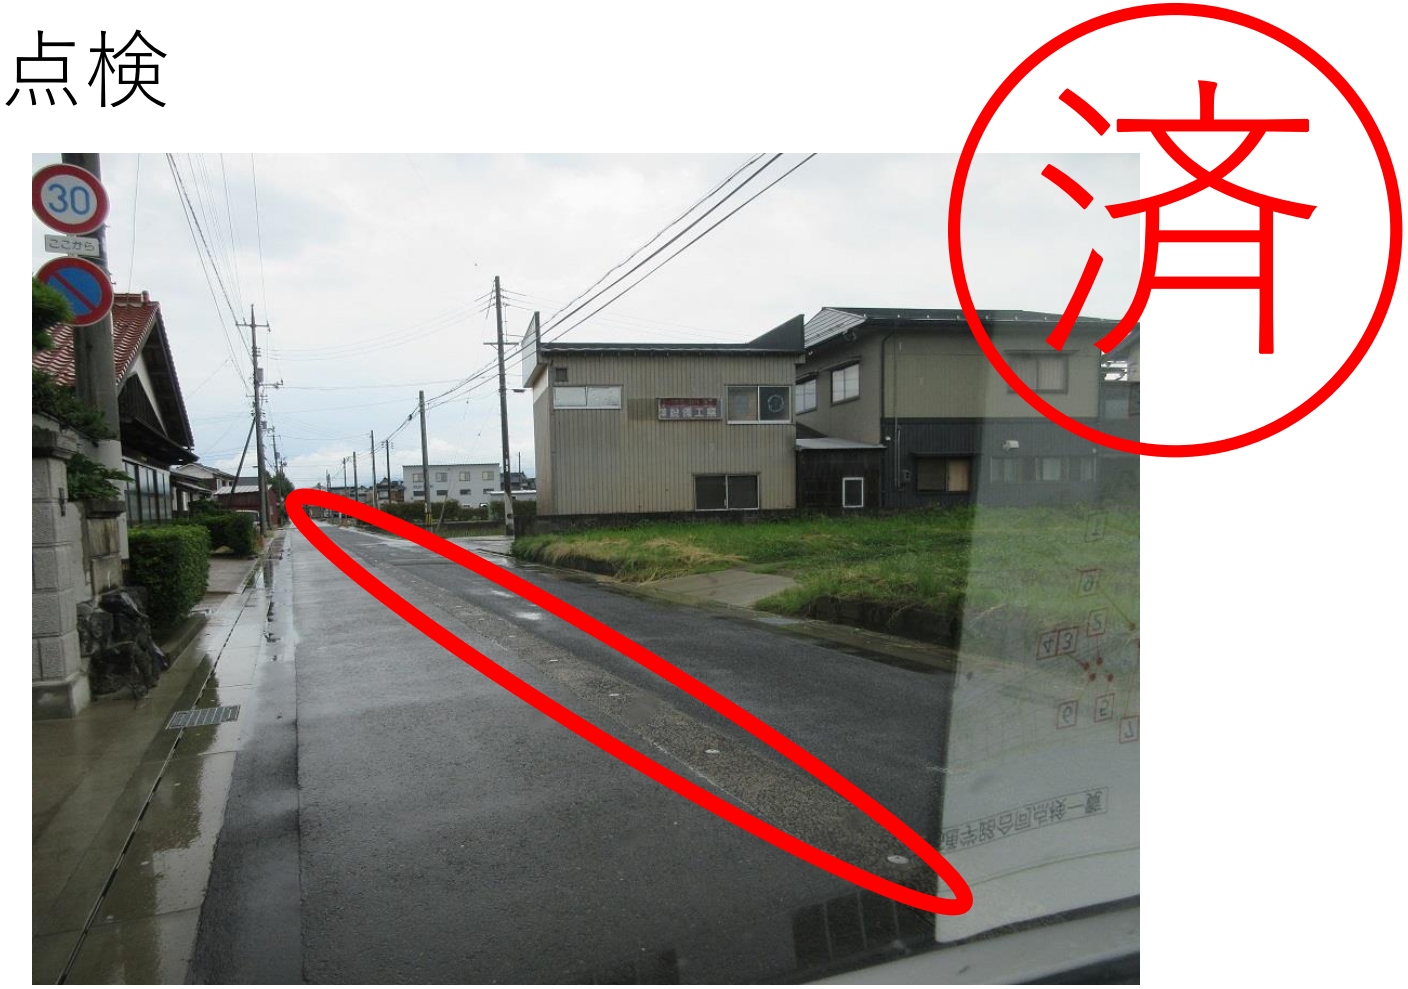
Ｒ５北小４　松神國坂線(弓原交差点から田井に入ってすぐ)

水の勢いが強すぎる箇所がある

・融雪装置の点検

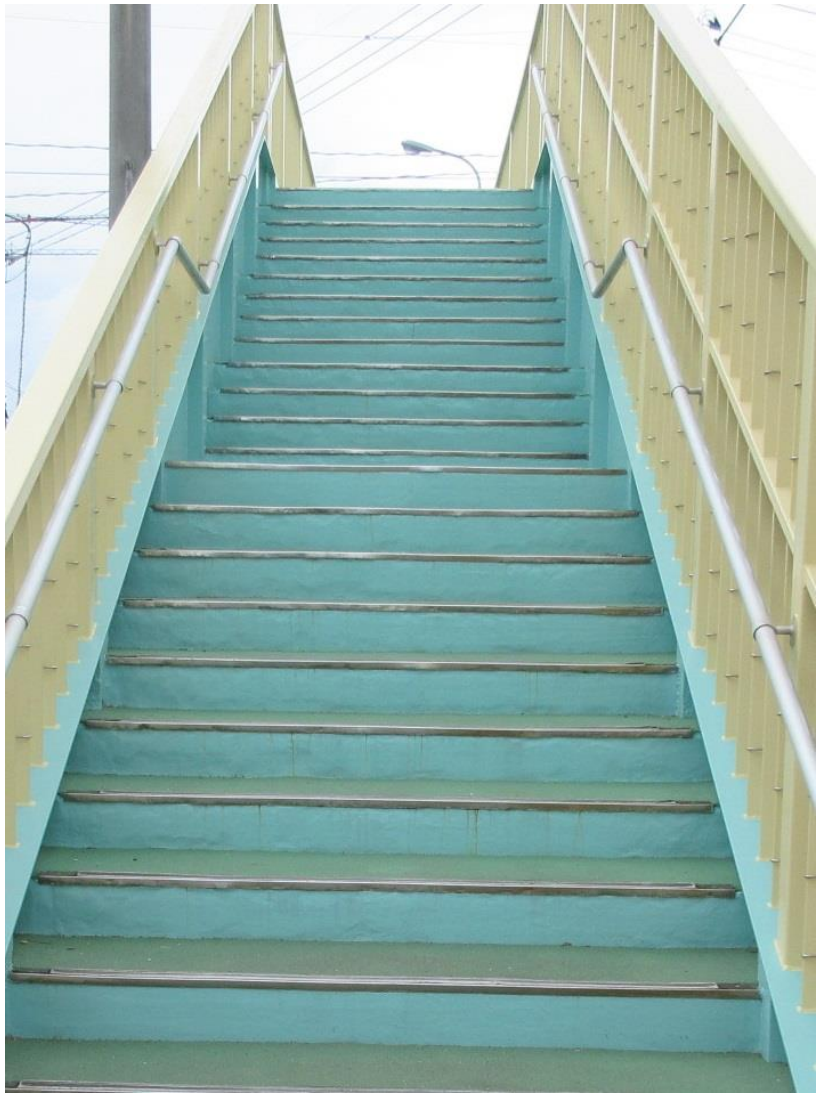
R4大小2　県道320号と297号の交差点にある歩道橋(修繕)

・錆、穴、コンクリートはがれ
