ため池管理マニュアル

平成27年10月

農林水産省 農村振興局 整備部 防災課

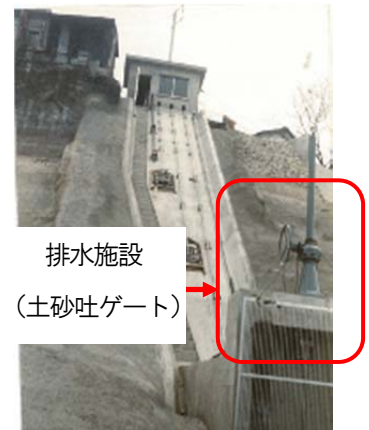
写真3：取水部 (斜樋)

ため池の水は、取水孔部から取り入れられ、斜樋及び底樋を通して用水路に送られます。

斜樋は通常何段かに分かれて取水ゲート又は栓が設置され、水位に応じて温かい水を取水できる構造になっています。

排水施設
(土砂吐ゲート)

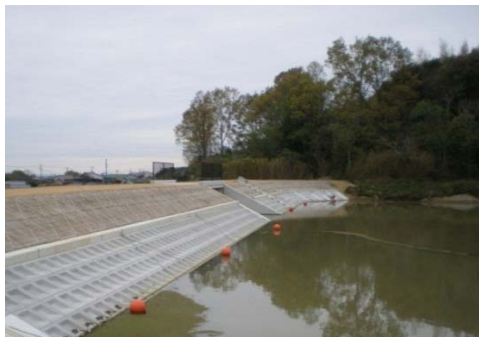
写真4：張ブロック

ため池は山や谷から流れ出る水をせき止めやすい地形を選んで造られています。強い風が吹きやすいところでもあります。ため池の水面上に強い風が吹くと波浪が発生し、土を材料とする堤体が浸食されてしまうことから、これらを防ぐために張石（張ブロック等）を設置します。

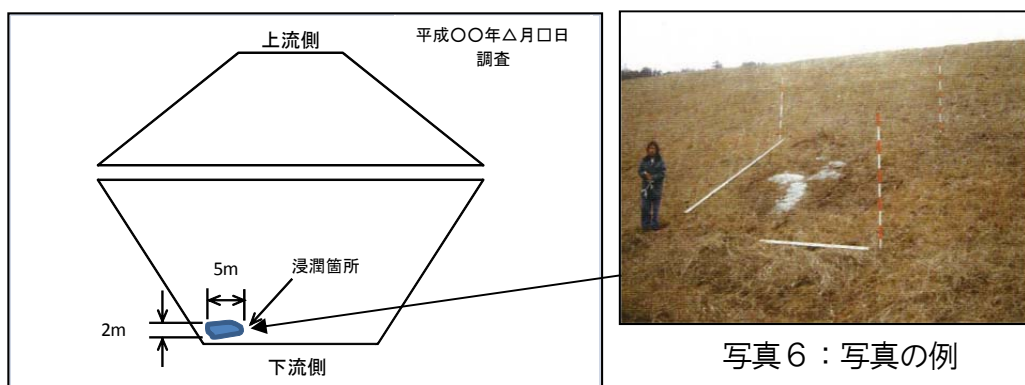
図5：変状箇所のスケッチ

また、変状については、毎回の点検時に変状箇所のスケッチや写真を堤体の平面図に記録しておくこと、その変状が進行性のものか判断することに役立ちます。

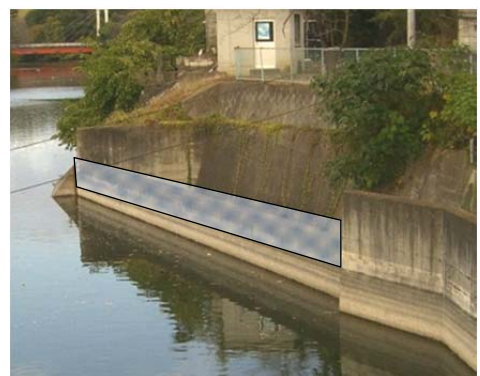
〔解説〕ため池の洪水吐は、大雨の際に堤体を守るため、上流で発生する洪水を安全に下流へ流すものです。このため、越流断面内に障害物があると、ため池が溢れる原因となり危険です。

写真7：越流断面（青網掛け部分）

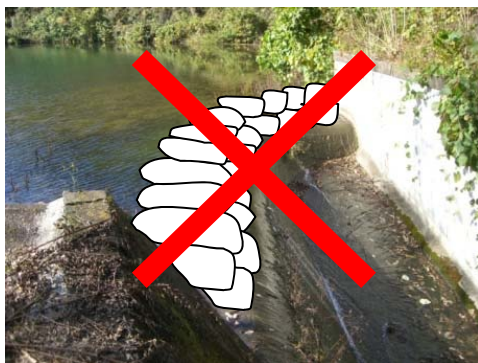
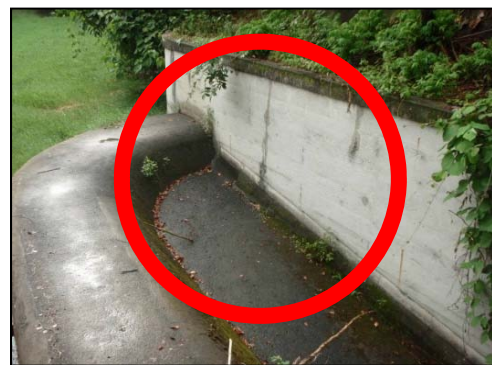
写真9：洪水吐流入部

[解説] 貯水池の貯水量を増やす目的で洪水吐流入部の上に土のうなどを積むことは、洪水吐の流下能力を著しく低下させます。洪水時にため池から溢れ出た水が堤体を越流した場合、決壊する危険があるので、絶対に行ってはいけません。

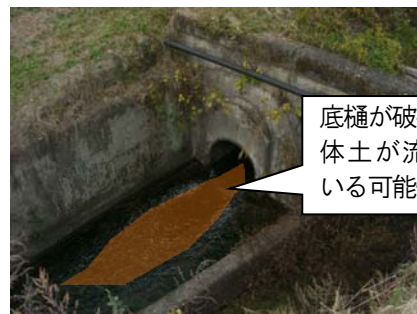
写真11：底樋出口（堤体下流）

〔解説〕 取水施設の材料には石材やコンクリートなどが用いられており、性質の異なる材料の境界部が変状（劣化）の進行しやすい弱部となります。取水ゲートが全閉された状態において泥で濁った水が出ている状況は、底樋周辺部の土が流されている可能性があります。

日常の管理では、土で濁った水が出ていないか確認することが重要です。

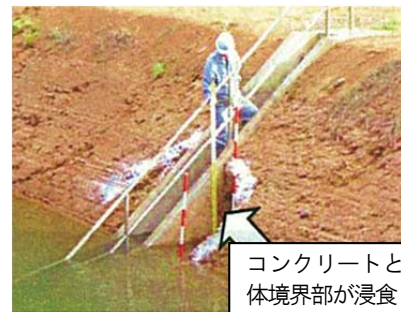
写真12：取水施設

〔解説〕 取水施設が堤体に設置されている場合、性質の異なる材料の境界部である取水施設周辺部が変状（劣化）の進行しやすい弱部となりますので、落水時に取水施設周辺が浸食されていないかを点検することが重要です。

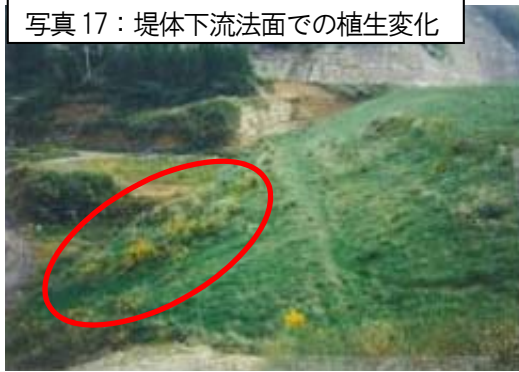
写真 17：堤体下流法面での植生変化

堤体の下流法面に湿潤な土壌を好む「シダ」「フキ」「コケ」類の繁茂等、植生の変化が見られる。

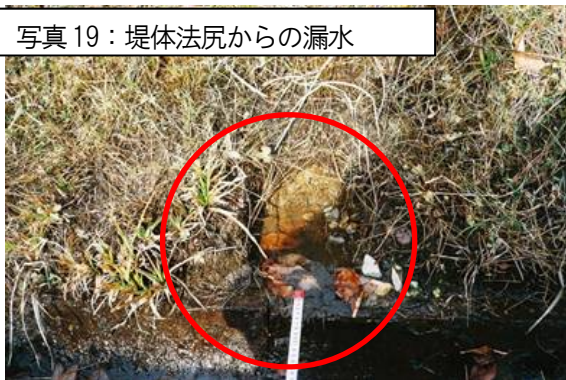
図 12：小段承水路の堆砂、堤体下流法面からの水の浸み出し

堤体の下流法面や小段の承水路部で水の浸み出しや漏水、堆砂が見られる。
法先ドレーン（積みブロックなど）に「はらみ出し」などの変状や濁った漏水又は集中した漏水が見られる。

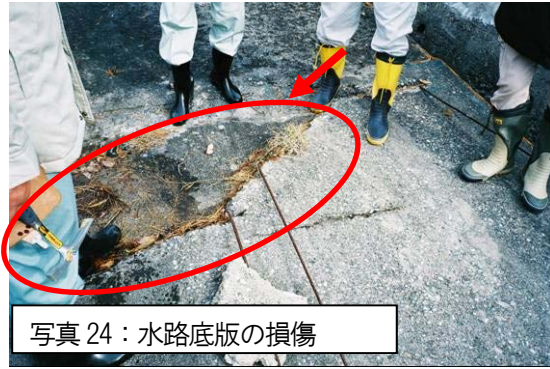
写真 24：水路底版の損傷

水路の底版や側壁に激しいすりへりや損傷が見られる。

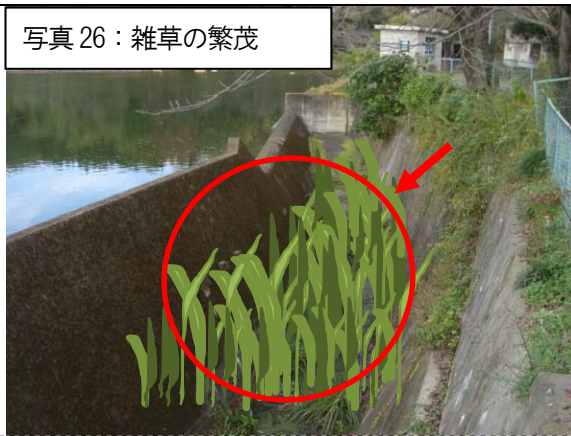
写真 26：雑草の繁茂

洪水吐内又はその下流水路に植物の繁茂が見られる。

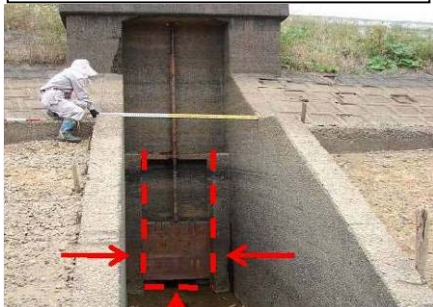
写真 33：ゲート周りの漏水

ゲート周りに漏水が生じたり、周辺に土砂やゴミが堆積している。

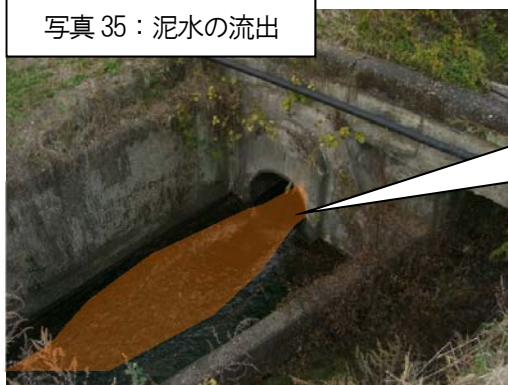
写真 35：泥水の流出

底樋内への人の進入が可能であれば、安全に留意しつつ、底樋内の泥水流出箇所を特定する。

取水ゲートを全閉にしているにも拘わらず底樋出口から泥水が出ている。
