# 北栄町舗装個別施設計画

令和6年4月

北栄町 地域整備課

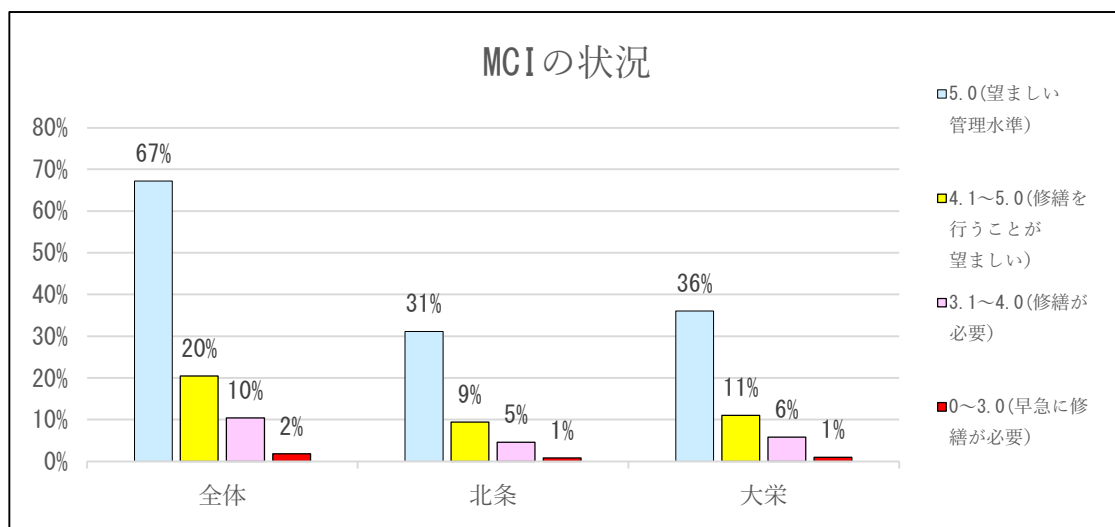
計画の策定にあたっては、町道 L=344.5km のうち、路面性状調査を行った 339.2km を対象とし計画策定しました。現状について損傷の著しい区間(MCI(維持管理指数)0~4.0 の区間)が約 41km(全体の約 12%)存在し、道路の劣化は進行し修繕が必要と判断される。

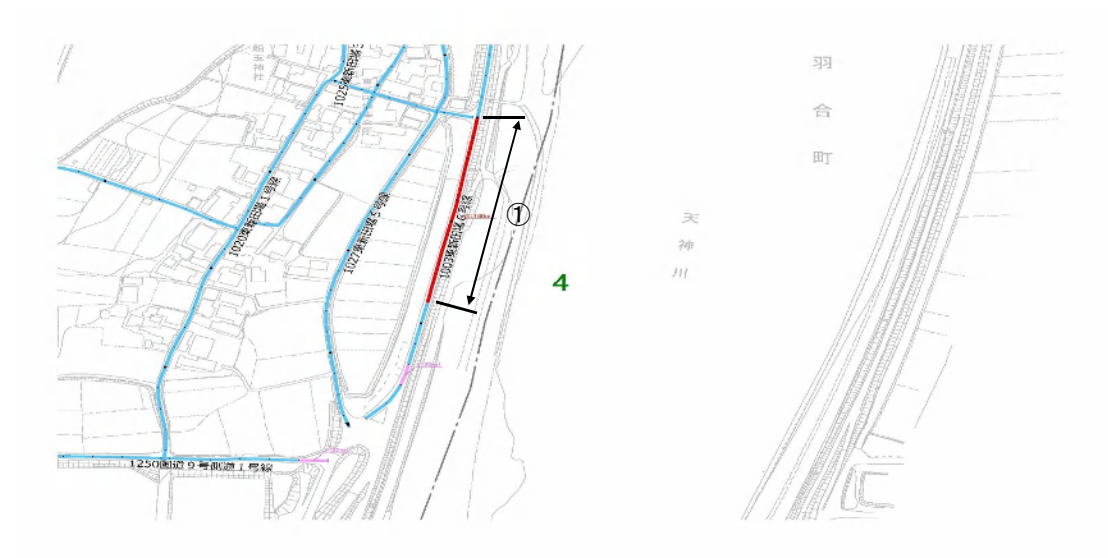
点検実施・対策必要箇所

| 番号 | 分類 | 路線名 | 場所 | 延長 | 点検実施時期<br>(又は把握) | 診断結果 | 措置内容 | 措置実施時期 |
|---|---|---|---|---|---|---|---|---|
| ① | C | 東新田場 6 号線 | 北栄町江北 | 180m | 平成25年 | Ⅲ | 舗装打換え | 平成31年度～<br>平成33年度 |

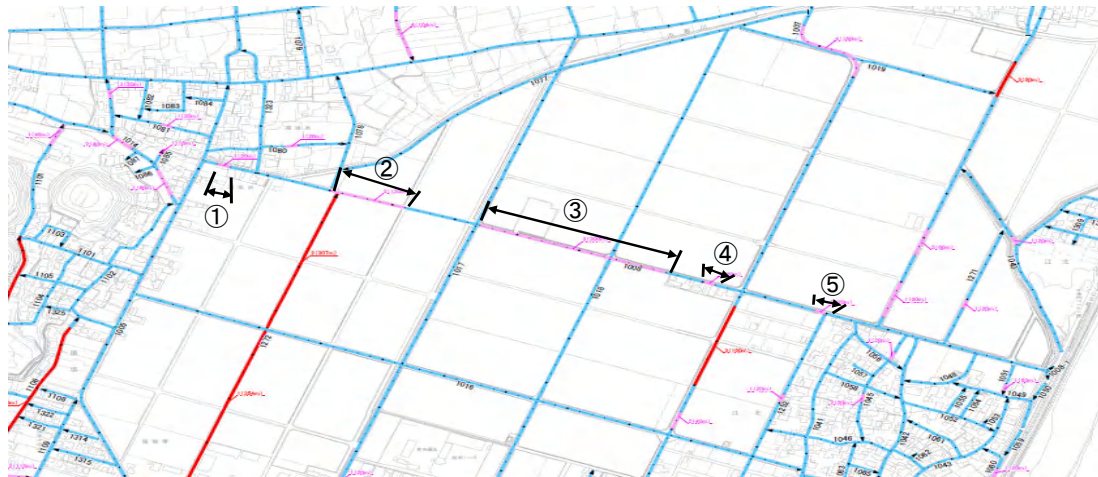
## 点検実施・対策必要箇所

| 番号 | 分類 | 路線名 | 場所 | 延長 | 点検実施時期<br>(又は把握) | 診断結果 | 措置内容 | 措置実施時期 |
|---|---|---|---|---|---|---|---|---|
| ① | C | 国坂浜江北線 | 北栄町国坂 | 20m | 平成25年 | Ⅲ | 舗装打換え | 平成30年度～<br>平成33年度 |
| ② | C | 国坂浜江北線 | 北栄町国坂 | 120m | 平成25年 | Ⅲ | 舗装打換え | 平成30年度～<br>平成33年度 |
| ③ | C | 国坂浜江北線 | 北栄町江北 | 300m | 平成25年 | Ⅲ | 舗装打換え | 平成30年度～<br>平成33年度 |
| ④ | C | 国坂浜江北線 | 北栄町江北 | 20m | 平成25年 | Ⅲ | 舗装打換え | 平成30年度～<br>平成33年度 |
| ⑤ | C | 国坂浜江北線 | 北栄町江北 | 20m | 平成25年 | Ⅲ | 舗装打換え | 平成30年度～<br>平成33年度 |

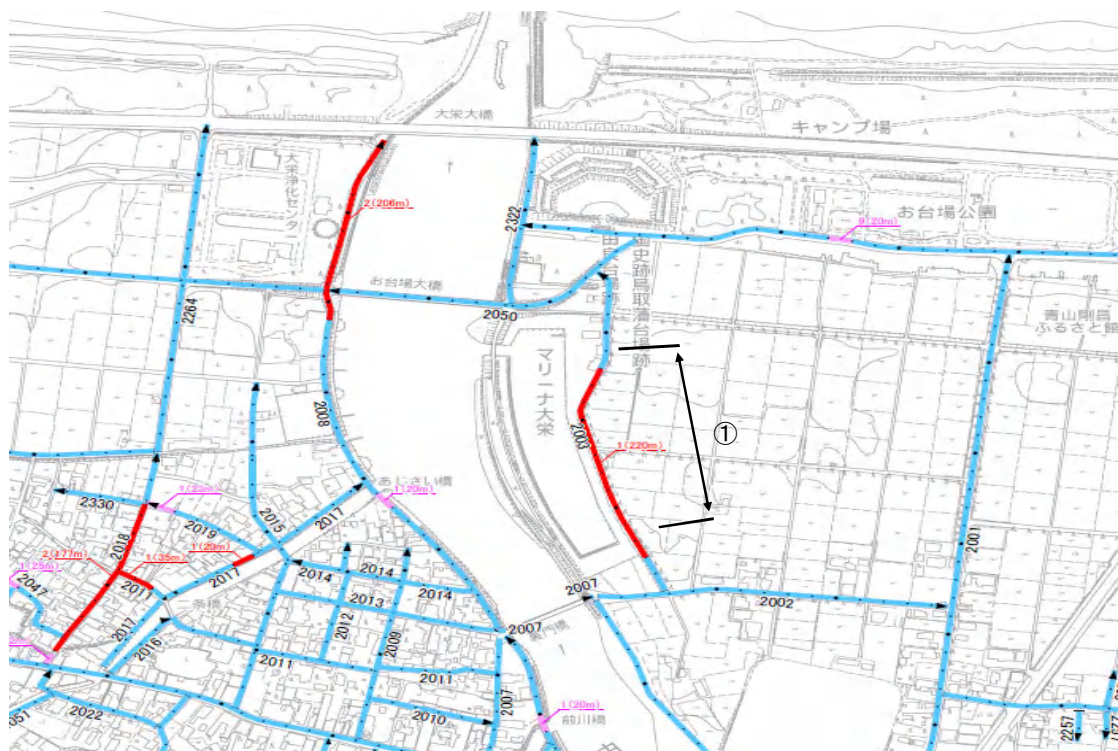
## 点検実施・対策必要箇所

| 番号 | 分類 | 路線名 | 場所 | 延長 | 点検実施時期<br>(又は把握) | 診断結果 | 措置内容 | 措置実施時期 |
|---|---|---|---|---|---|---|---|---|
| ① | D | 梶網線 | 北栄町由良宿 | 220m | 平成26年 | Ⅲ | 舗装打換え | 平成31年度～<br>平成33年度 |

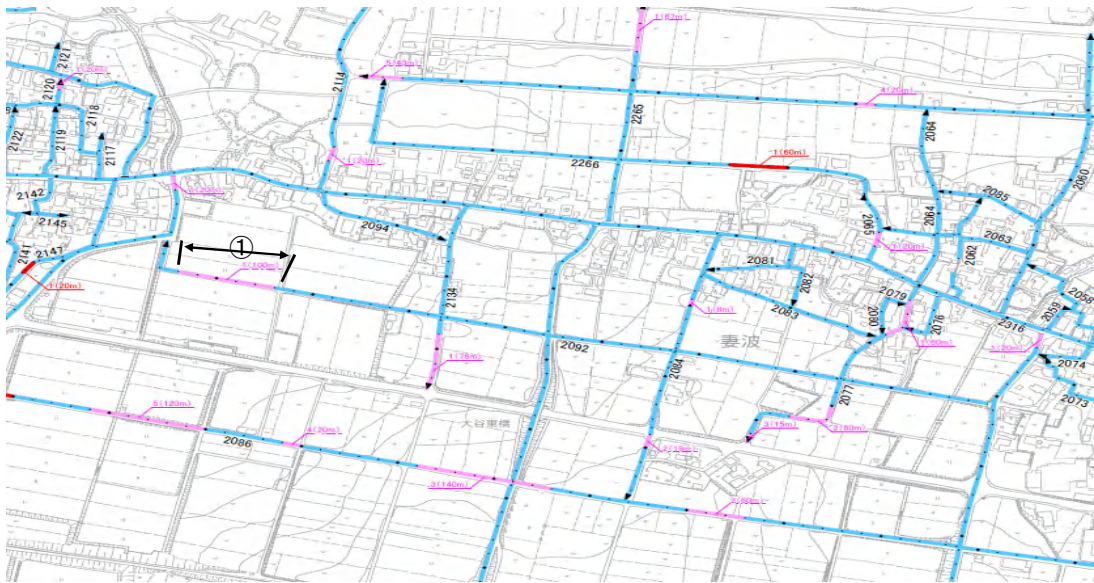
点検実施・対策必要箇所

| 番号 | 分類 | 路線名 | 場所 | 延長 | 点検実施時期<br>(又は把握) | 診断結果 | 措置内容 | 措置実施時期 |
|---|---|---|---|---|---|---|---|---|
| ① | D | 妻波南大谷線 | 北栄町大谷 | 100m | 平成26年 | Ⅲ | 舗装打ち替え | 平成31年度～<br>平成33年度 |

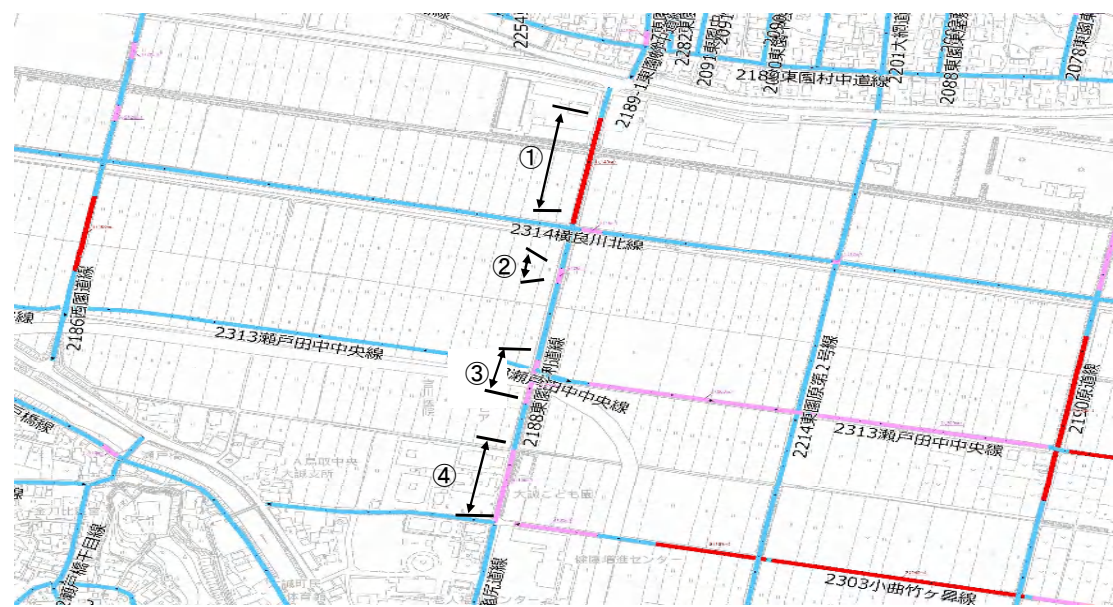
点検実施・対策必要箇所

| 番号 | 分類 | 路線名 | 場所 | 延長 | 点検実施時期<br>(又は把握) | 診断結果 | 措置内容 | 措置実施時期 |
|---|---|---|---|---|---|---|---|---|
| ① | C | 東園学利道線 | 北栄町東園 | 140m | 平成25年 | Ⅲ | 舗装打換え | 平成30年度～<br>平成33年度 |
| ② | C | 東園学利道線 | 北栄町東園 | 20m | 平成25年 | Ⅲ | 舗装打換え | 平成30年度～<br>平成33年度 |
| ③ | C | 東園学利道線 | 北栄町瀬戸 | 60m | 平成25年 | Ⅲ | 舗装打換え | 平成30年度～<br>平成33年度 |
| ④ | C | 東園学利道線 | 北栄町瀬戸 | 100m | 平成25年 | Ⅲ | 舗装打換え | 平成30年度～<br>平成33年度 |

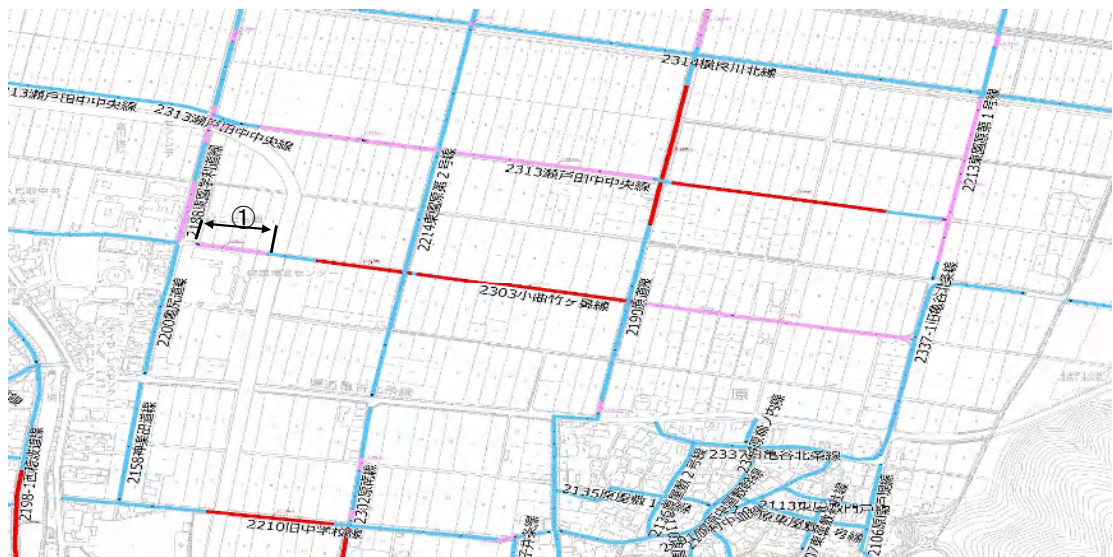
点検実施・対策必要箇所

| 番号 | 分類 | 路線名 | 場所 | 延長 | 点検実施時期<br>(又は把握) | 診断結果 | 措置内容 | 措置実施時期 |
|---|---|---|---|---|---|---|---|---|
| ① | D | 小曲竹ヶ鼻線 | 北栄町瀬戸 | 82m | 平成26年 | Ⅲ | 舗装打換え | 平成30年度～<br>平成31年度 |

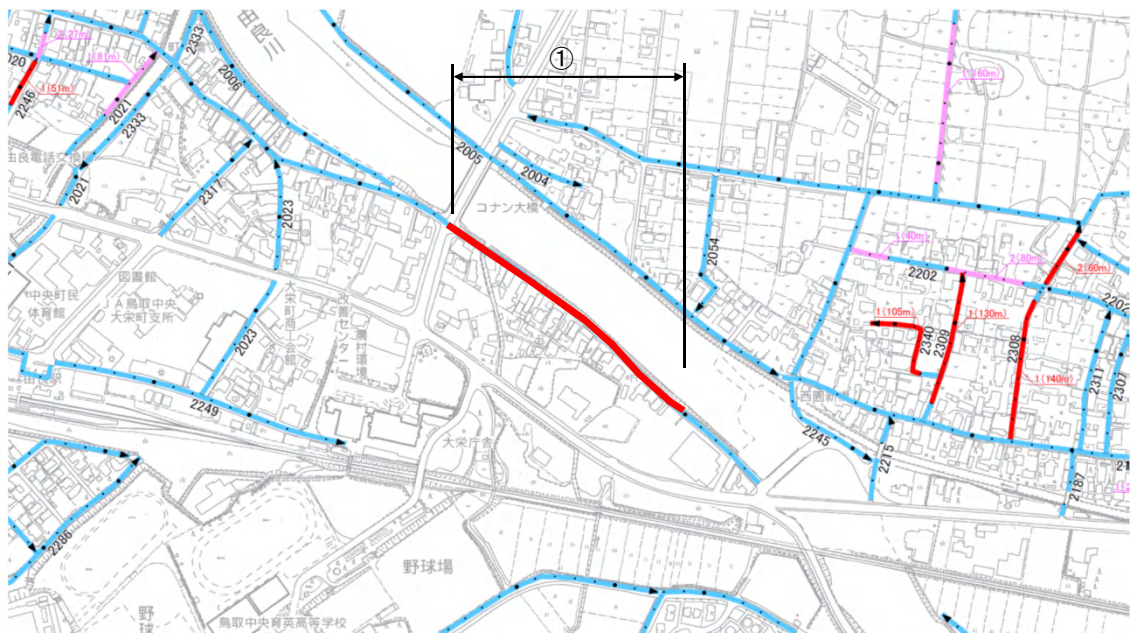
点検実施・対策必要箇所

| 番号 | 分類 | 路線名 | 場所 | 延長 | 点検実施時期<br>(又は把握) | 診断結果 | 措置内容 | 措置実施時期 |
|---|---|---|---|---|---|---|---|---|
| ① | C | 六尾大谷線 | 北栄町由良宿 | 300m | 平成25年 | Ⅲ | 舗装打換え | 平成30年度～<br>平成33年度 |

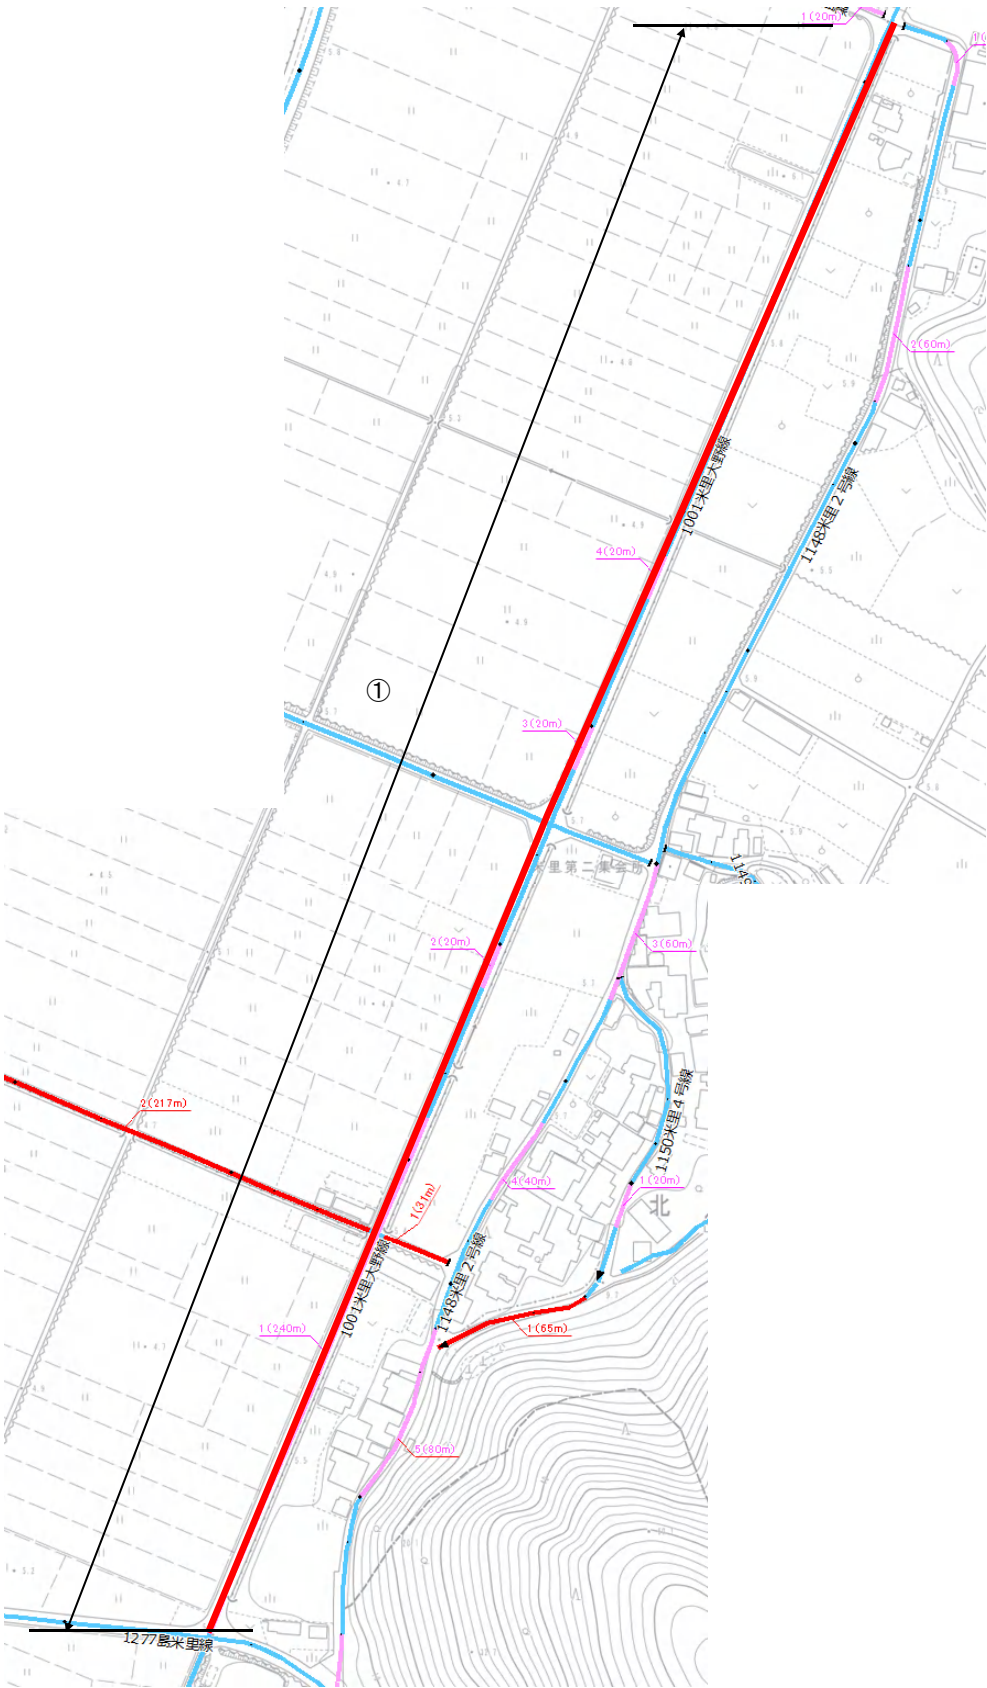
点検実施・対策必要箇所

| 番号 | 分類 | 路線名 | 場所 | 延長 | 点検実施時期<br>(又は把握) | 診断結果 | 措置内容 | 措置実施時期 |
|---|---|---|---|---|---|---|---|---|
| ① | C | 米里大野線 | 北栄町米里 | 750m | 平成25年 | Ⅲ | 舗装打換え | 平成31年度～<br>平成33年度 |

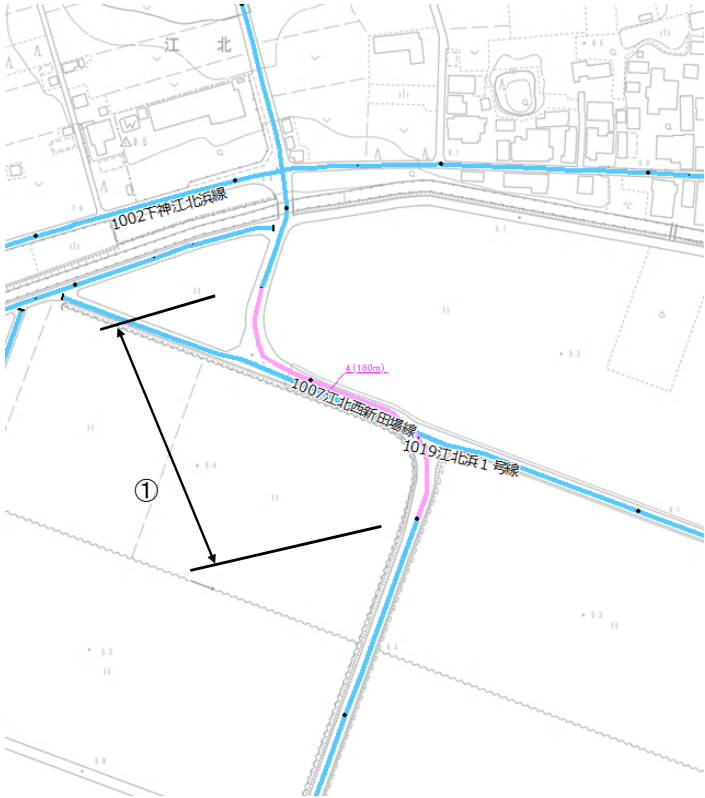
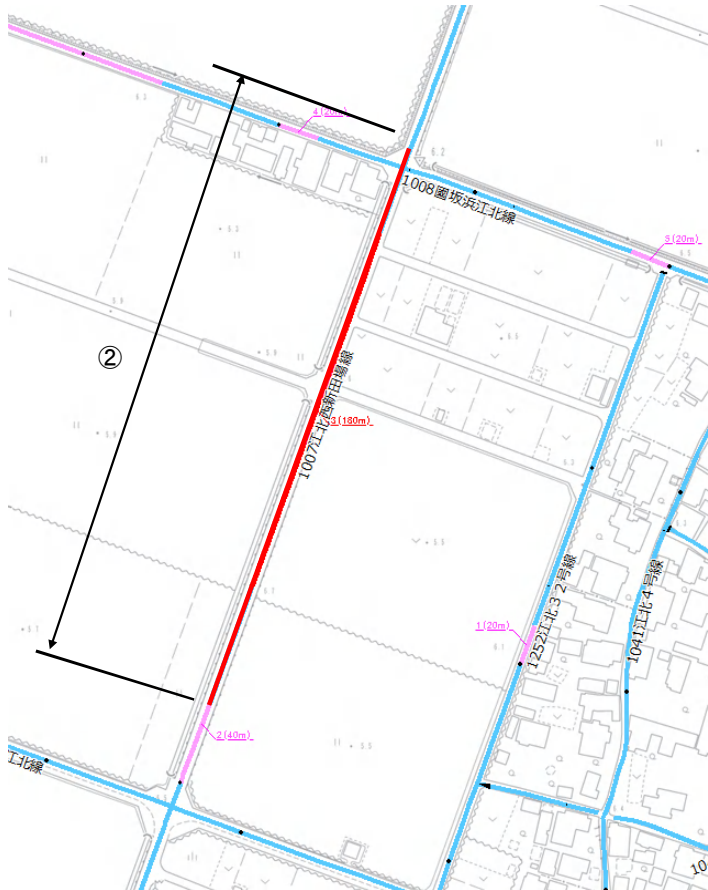
点検実施・対策必要箇所

| 番号 | 分類 | 路線名 | 場所 | 延長 | 点検実施時期<br>(又は把握) | 診断結果 | 措置内容 | 措置実施時期 |
|---|---|---|---|---|---|---|---|---|
| ① | C | 江北新田場線 | 北栄町江北 | 160m | 平成25年 | Ⅲ | 舗装打換え | 平成31年度～<br>平成33年度 |
| ② | C | 江北新田場線 | 北栄町江北 | 340m | 平成25年 | Ⅲ | 舗装打換え | 平成31年度～<br>平成33年度 |

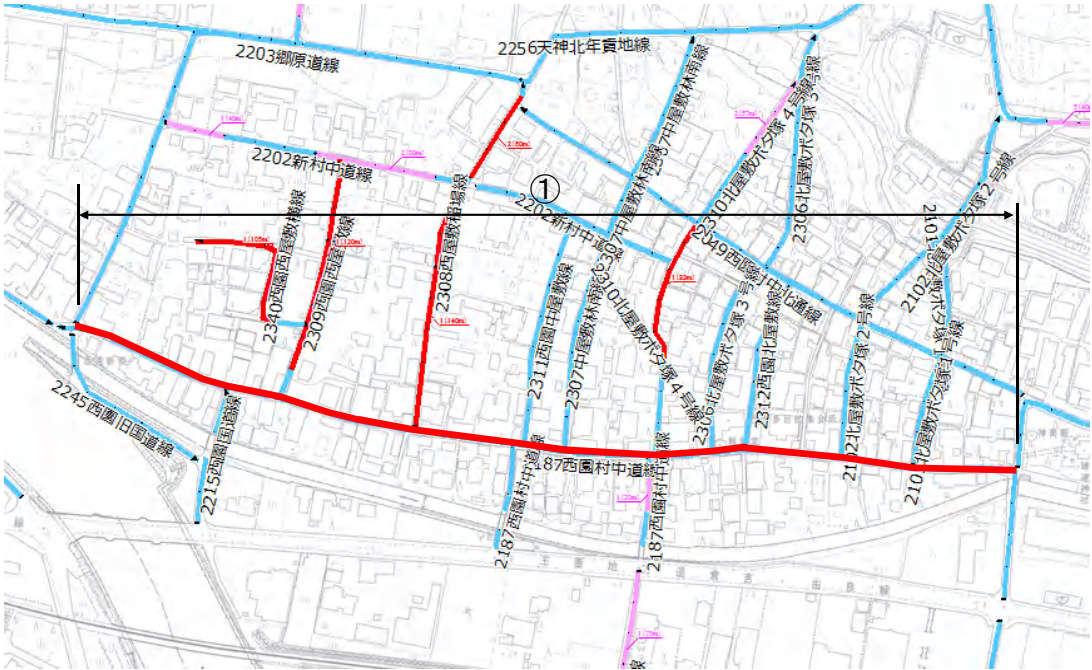
点検実施・対策必要箇所

| 番号 | 分類 | 路線名 | 場所 | 延長 | 点検実施時期<br>(又は把握) | 診断結果 | 措置内容 | 措置実施時期 |
|---|---|---|---|---|---|---|---|---|
| ① | C | 西園村中道線 | 北栄町西園 | 600m | 平成25年 | Ⅲ | 舗装打換え | 平成31年度～<br>平成33年度 |

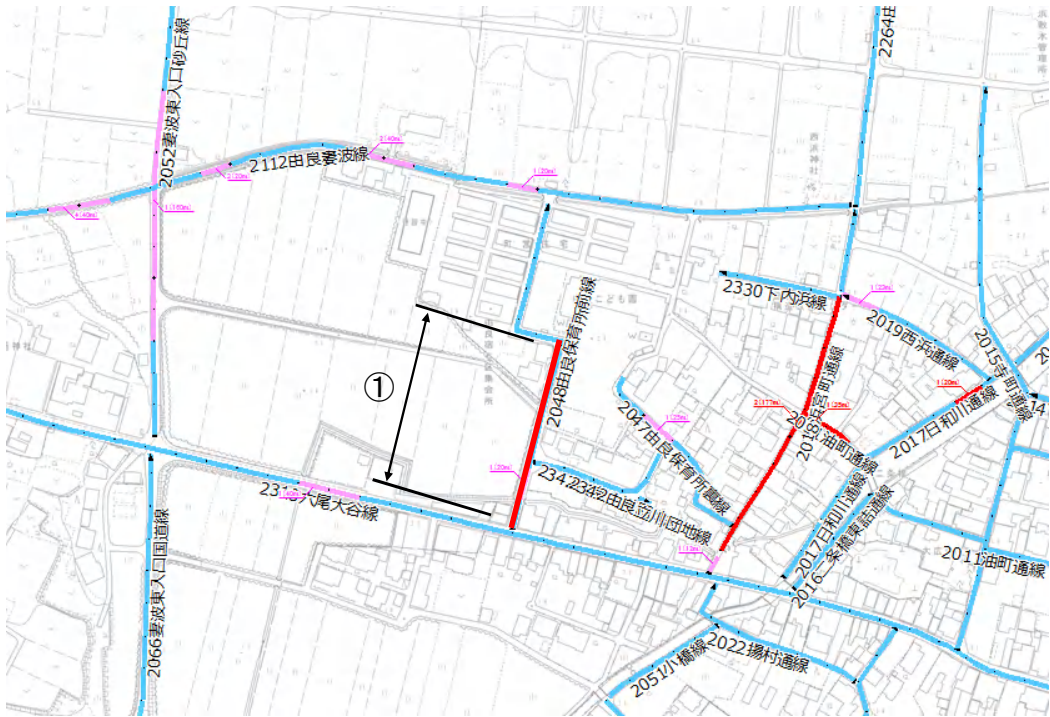
点検実施・対策必要箇所

| 番号 | 分類 | 路線名 | 場所 | 延長 | 点検実施時期<br>(又は把握) | 診断結果 | 措置内容 | 措置実施時期 |
|---|---|---|---|---|---|---|---|---|
| ① | C | 由良保育所前線 | 北栄町由良宿 | 125m | 平成26年 | Ⅲ | 舗装打換え | 平成31年度～<br>平成33年度 |

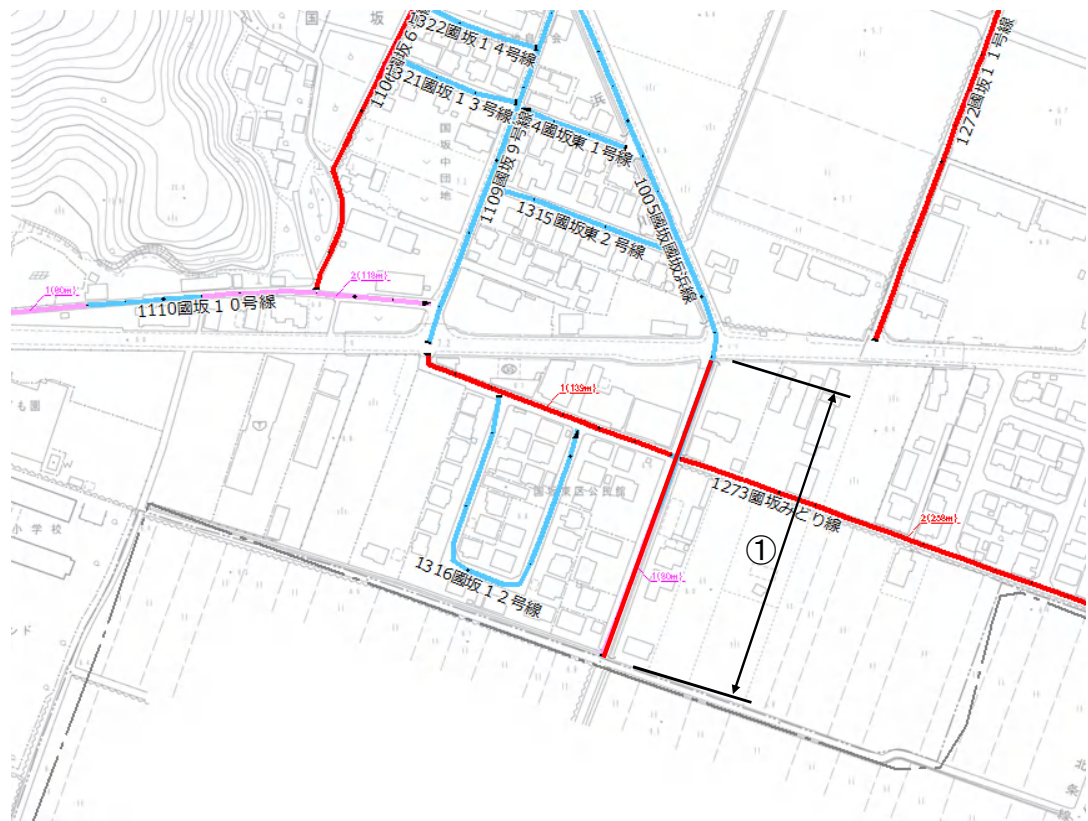
点検実施・対策必要箇所

| 番号 | 分類 | 路線名 | 場所 | 延長 | 点検実施時期<br>(又は把握) | 診断結果 | 措置内容 | 措置実施時期 |
|---|---|---|---|---|---|---|---|---|
| ① | C | 国坂国坂浜線 | 北栄町国坂 | 165m | 平成25年 | Ⅲ | 舗装打換え | 平成32年度～<br>平成33年度 |

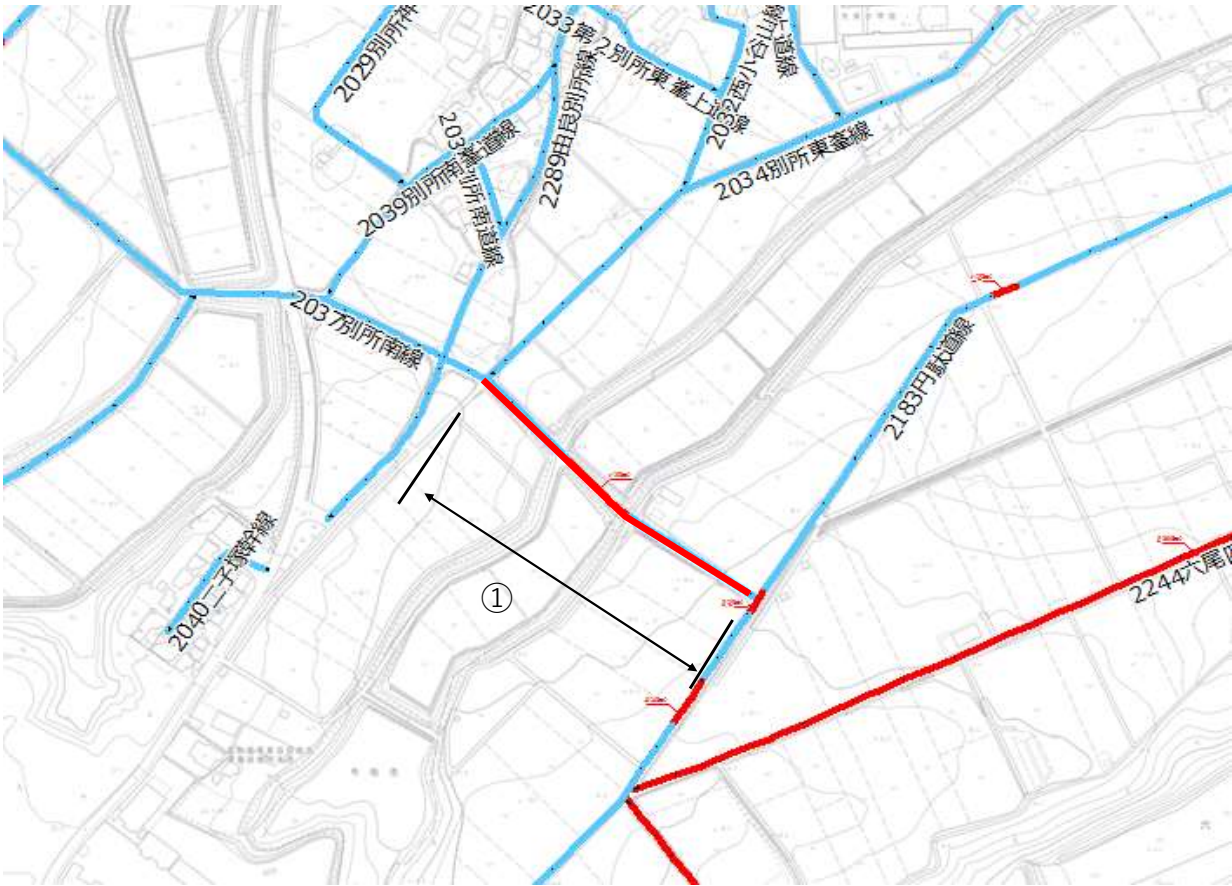
点検実施・対策必要箇所

| 番号 | 分類 | 路線名 | 場所 | 延長 | 点検実施時期<br>(又は把握) | 診断結果 | 措置内容 | 措置実施時期 |
|---|---|---|---|---|---|---|---|---|
| ① | D | 別所南線 | 由良宿 | 260m | 平成25年 | Ⅲ | 舗装打換え | 令和3年度 |

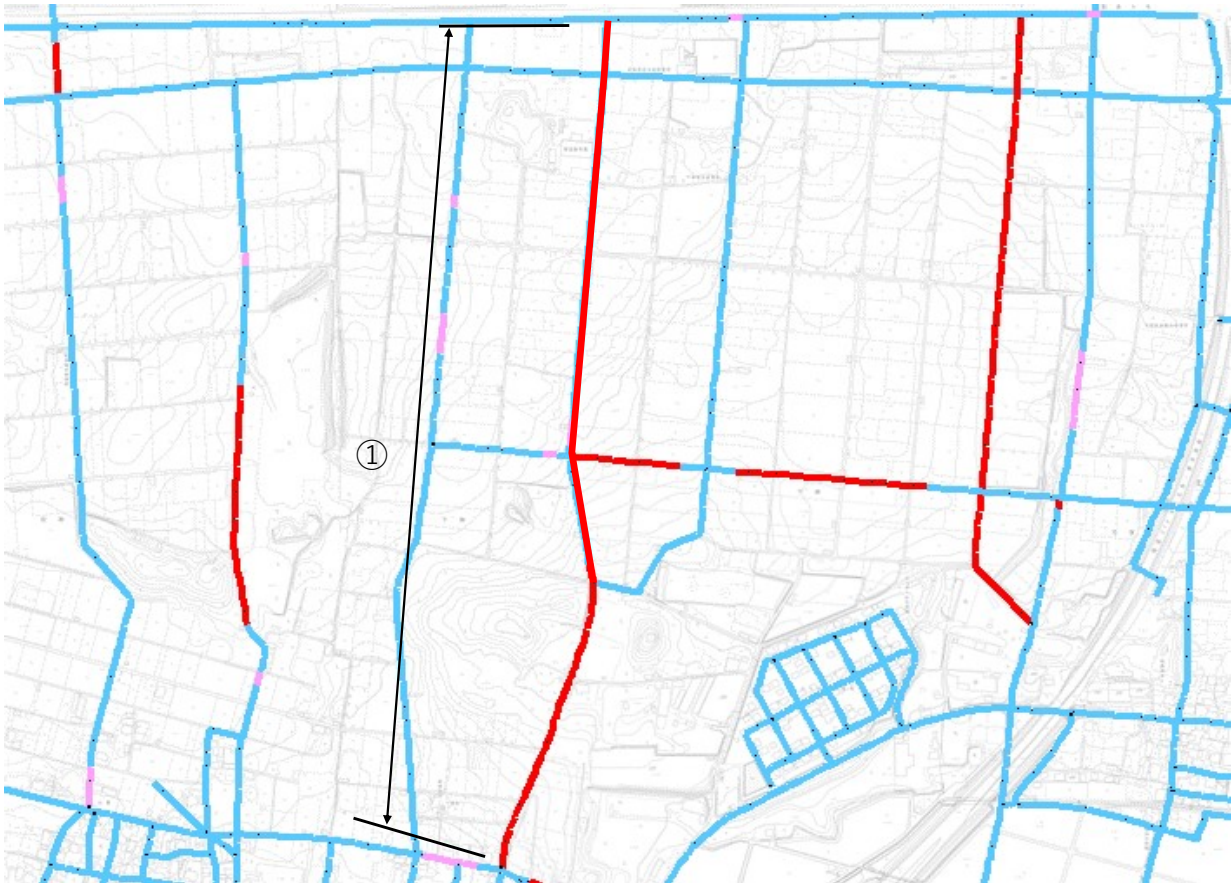
点検実施・対策必要箇所

| 番号 | 分類 | 路線名 | 場所 | 延長 | 点検実施時期<br>(又は把握) | 診断結果 | 措置内容 | 措置実施時期 |
|---|---|---|---|---|---|---|---|---|
| ① | C | 下神灘山線 | 北栄町下神 | 1300m | 平成25年 | Ⅲ | 舗装打換え | 令和3年度～<br>令和5年度 |

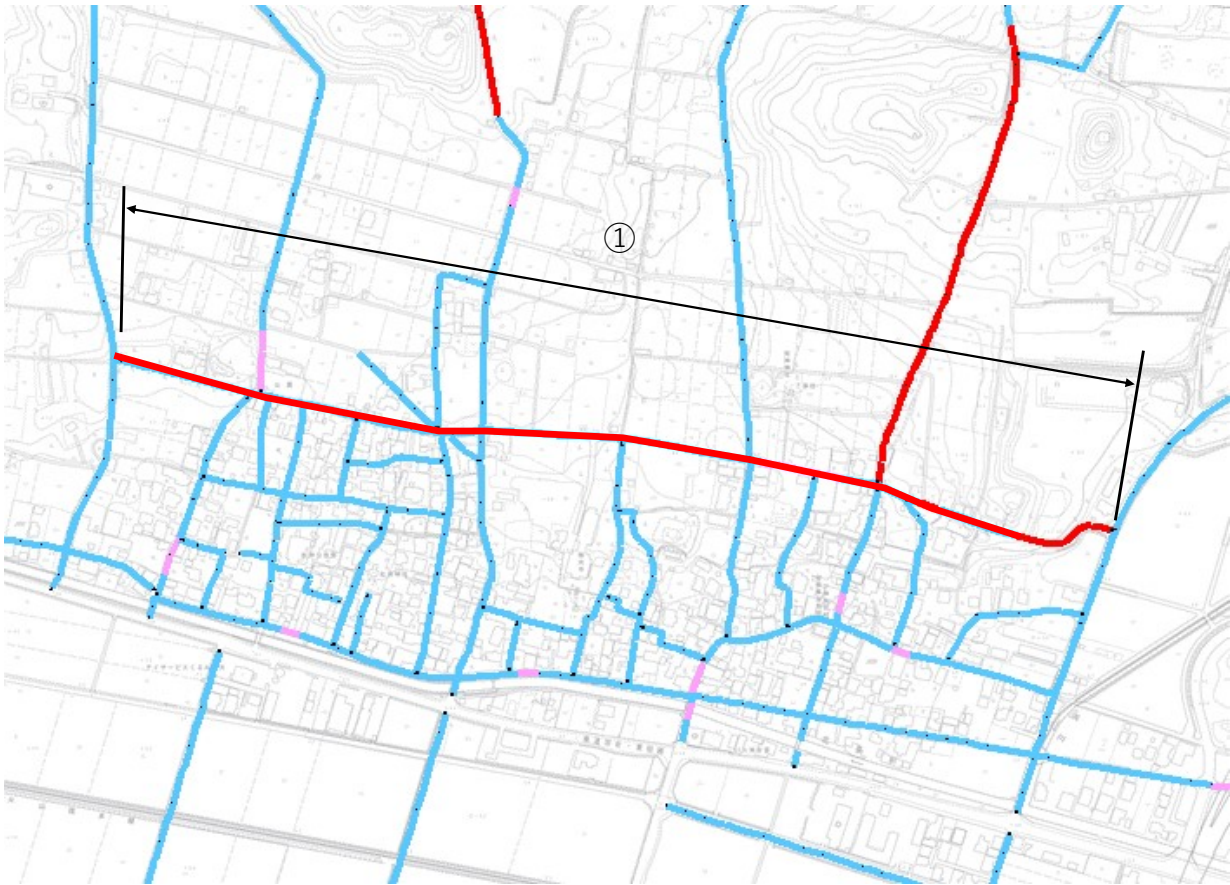
点検実施・対策必要箇所

| 番号 | 分類 | 路線名 | 場所 | 延長 | 点検実施時期<br>(又は把握) | 診断結果 | 措置内容 | 措置実施時期 |
|---|---|---|---|---|---|---|---|---|
| ① | C | 下神松神線 | 北栄町下神～松神 | 1000m | 平成25年 | Ⅲ | 舗装打換え | 令和3年度～<br>令和5年度 |

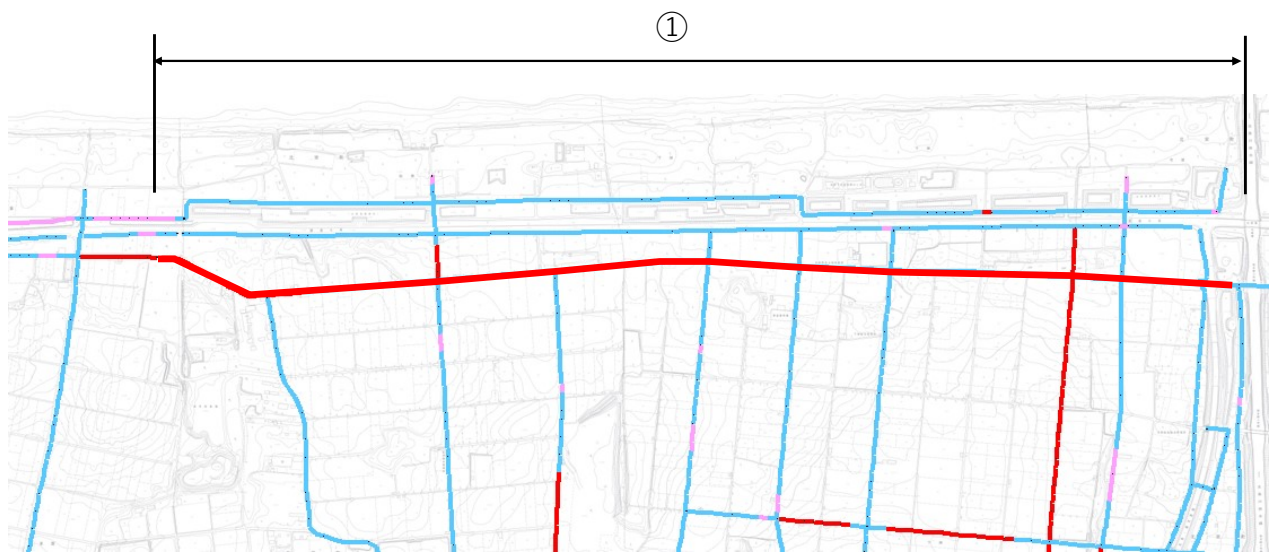
点検実施・対策必要箇所

| 番号 | 分類 | 路線名 | 場所 | 延長 | 点検実施時期<br>(又は把握) | 診断結果 | 措置内容 | 措置実施時期 |
|---|---|---|---|---|---|---|---|---|
| ① | C | 弓原松神線 | 北栄町弓原～松神 | 2255m | 平成25年 | Ⅲ | 舗装打換え | 令和4年度～<br>令和7年度 |

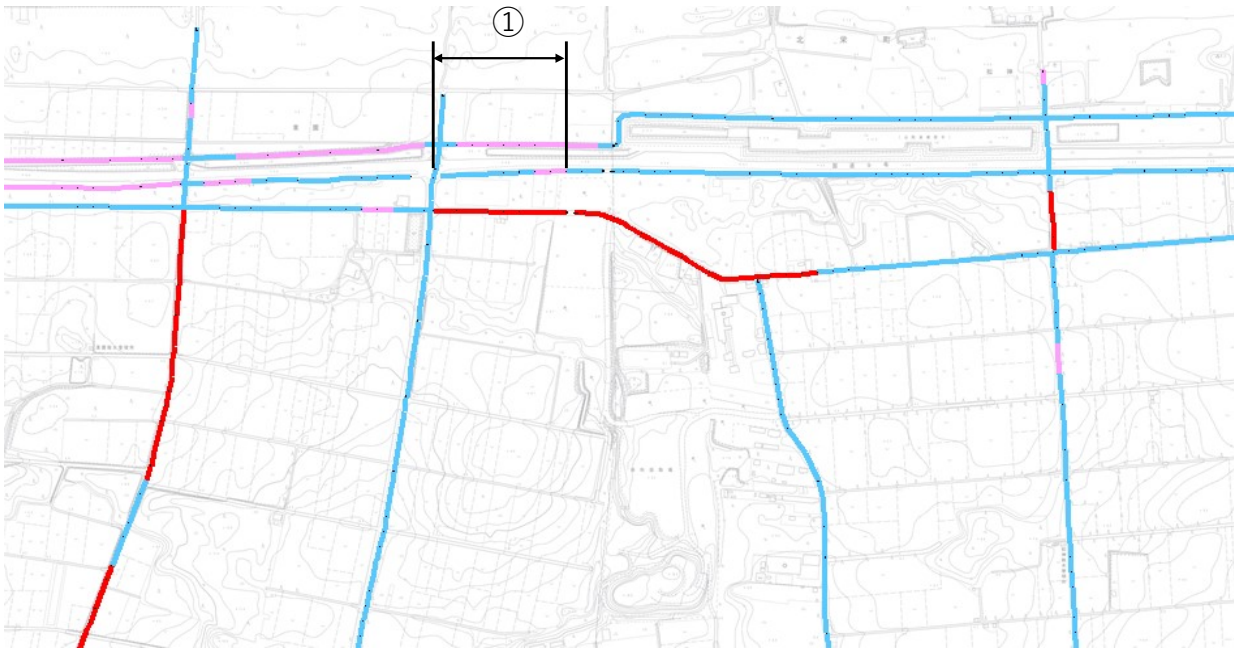
点検実施・対策必要箇所

| 番号 | 分類 | 路線名 | 場所 | 延長 | 点検実施時期<br>(又は把握) | 診断結果 | 措置内容 | 措置実施時期 |
|---|---|---|---|---|---|---|---|---|
| ① | C | 砂丘畑縦貫線 | 北栄町東園 | 240m | 平成25年 | Ⅲ | 舗装打換え | 令和4年度～<br>令和7年度 |

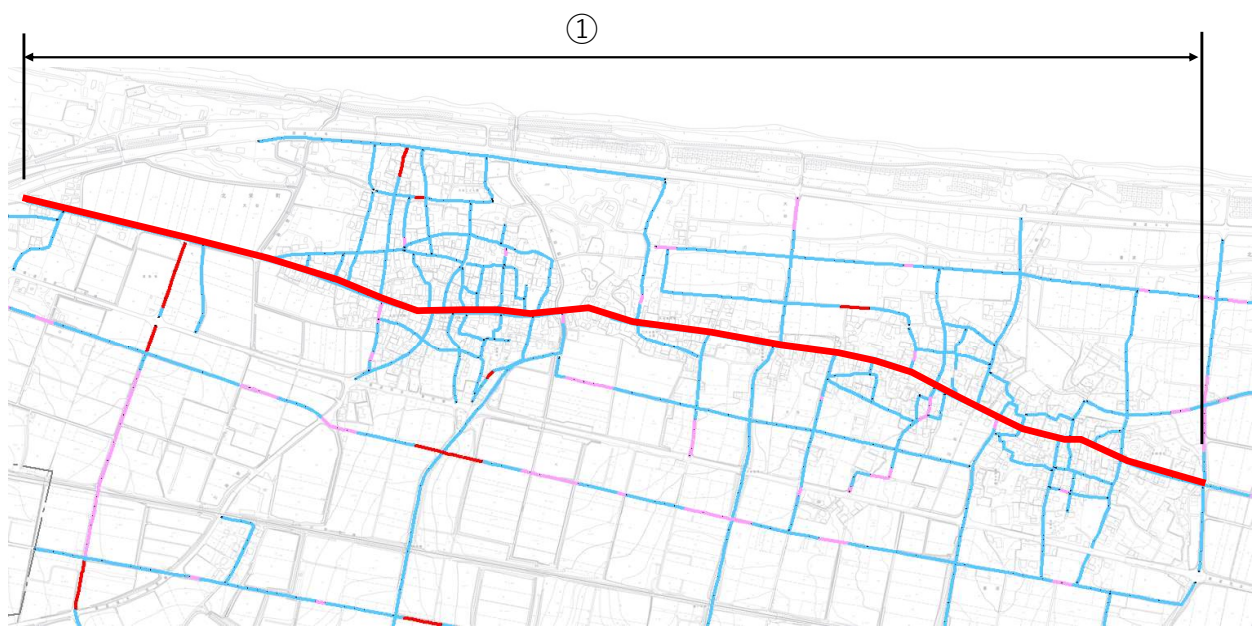
点検実施・対策必要箇所

| 番号 | 分類 | 路線名 | 場所 | 延長 | 点検実施時期<br>(又は把握) | 診断結果 | 措置内容 | 措置実施時期 |
|---|---|---|---|---|---|---|---|---|
| ① | C | 六尾大谷線 | 北栄町妻波～大谷 | 2460m | 平成25年 | Ⅲ | 舗装打換え | 令和4年度～<br>令和7年度 |

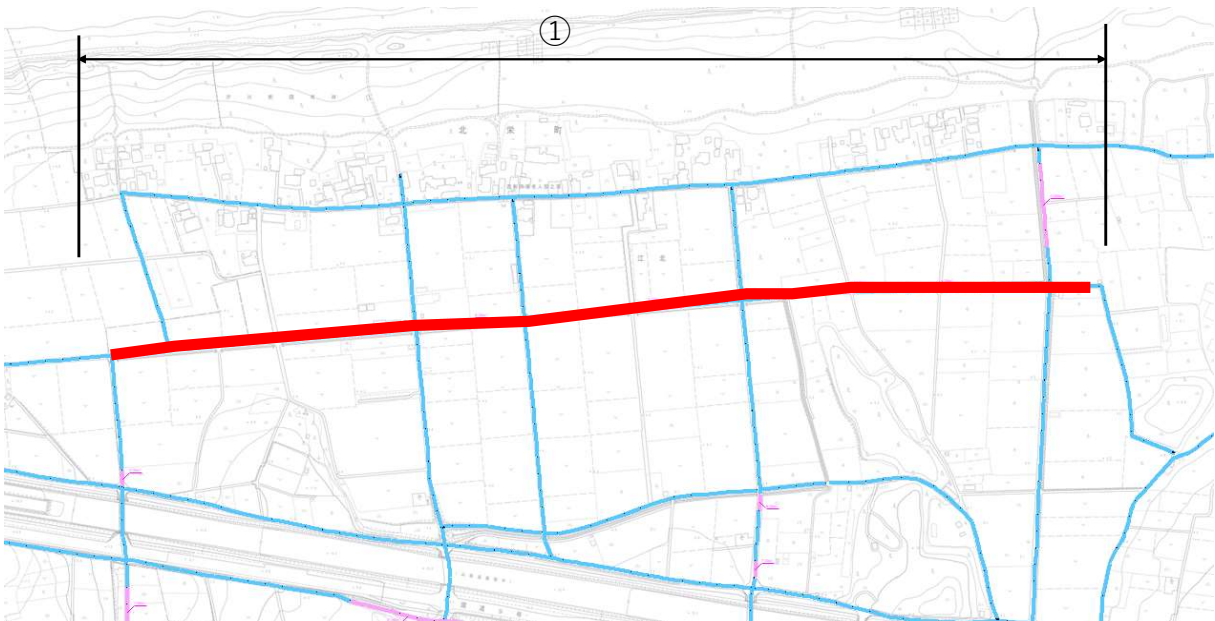
点検実施・対策必要箇所

| 番号 | 分類 | 路線名 | 場所 | 延長 | 点検実施時期<br>(又は把握) | 診断結果 | 措置内容 | 措置実施時期 |
|---|---|---|---|---|---|---|---|---|
| ① | C | 大野西新田場線 | 北栄町江北 | 1500m | 平成25年 | Ⅲ | 舗装打換え | 令和5年度～<br>令和7年度 |

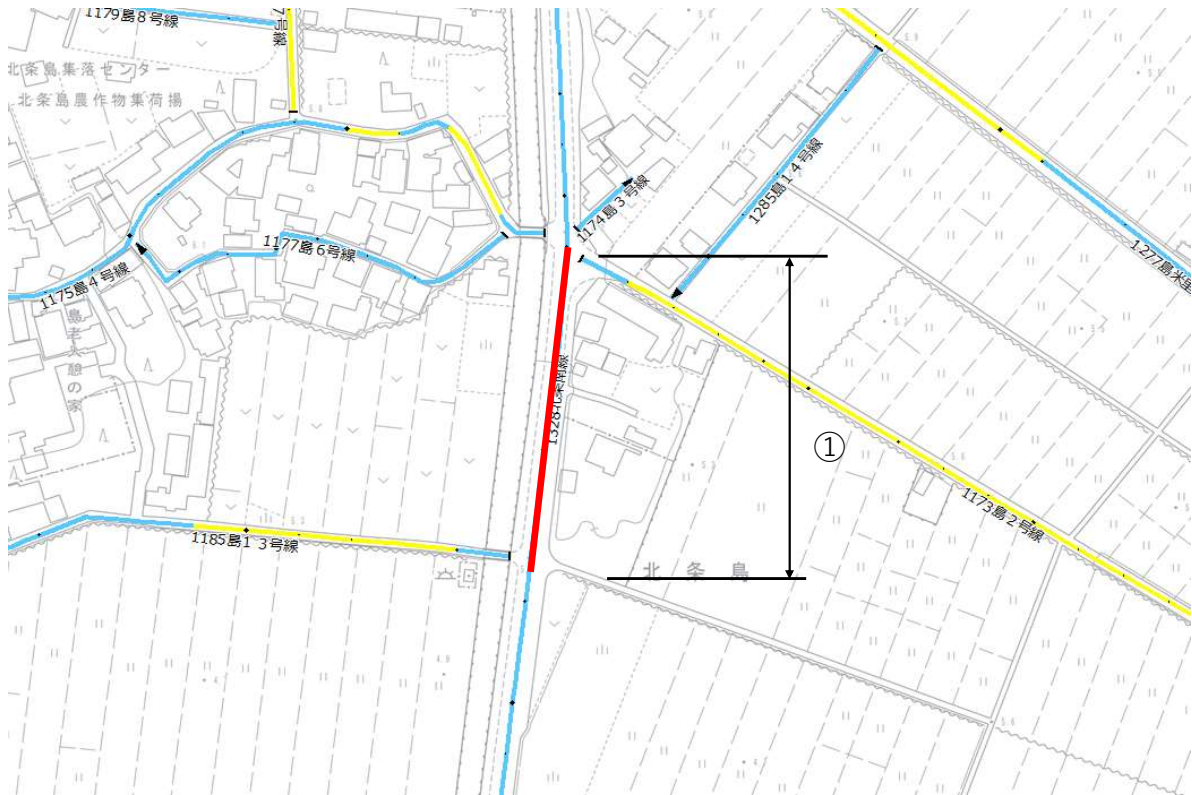
点検実施・対策必要箇所

| 番号 | 分類 | 路線名 | 場所 | 延長 | 点検実施時期<br>(又は把握) | 診断結果 | 措置内容 | 措置実施時期 |
|---|---|---|---|---|---|---|---|---|
| ① | B | 北条南線 | 北栄町北条島 | 100m | 平成25年 | Ⅲ | 切削オーバーレイ | 令和6年度 |
